# Isolamento termico per edifici storici

Soluzioni tecnologiche, sperimentazioni  
e simulazioni termoigrometriche

Il progetto HeLLO (Heritage energy Living Lab onsite) nasce in questo contesto con lo scopo di valutare, grazie a una campagna di monitoraggio *in situ*, le potenziali criticità derivanti dall'aggiunta di strati di isolamento interno posati senza barriera al vapore, per conservare l'originaria traspirabilità del muro storico. L'obiettivo è quello di aumentare la consapevolezza di tecnici e progettisti in merito a temi di grande attualità e utilità nella pratica professionale quotidiana.

L'esperimento ha permesso di testare tre tecnologie isolanti differenti nel contesto di Palazzo Tassoni Estense, a Ferrara, grazie a un'attività di ricerca promossa congiuntamente con la Soprintendenza e le aziende produttrici

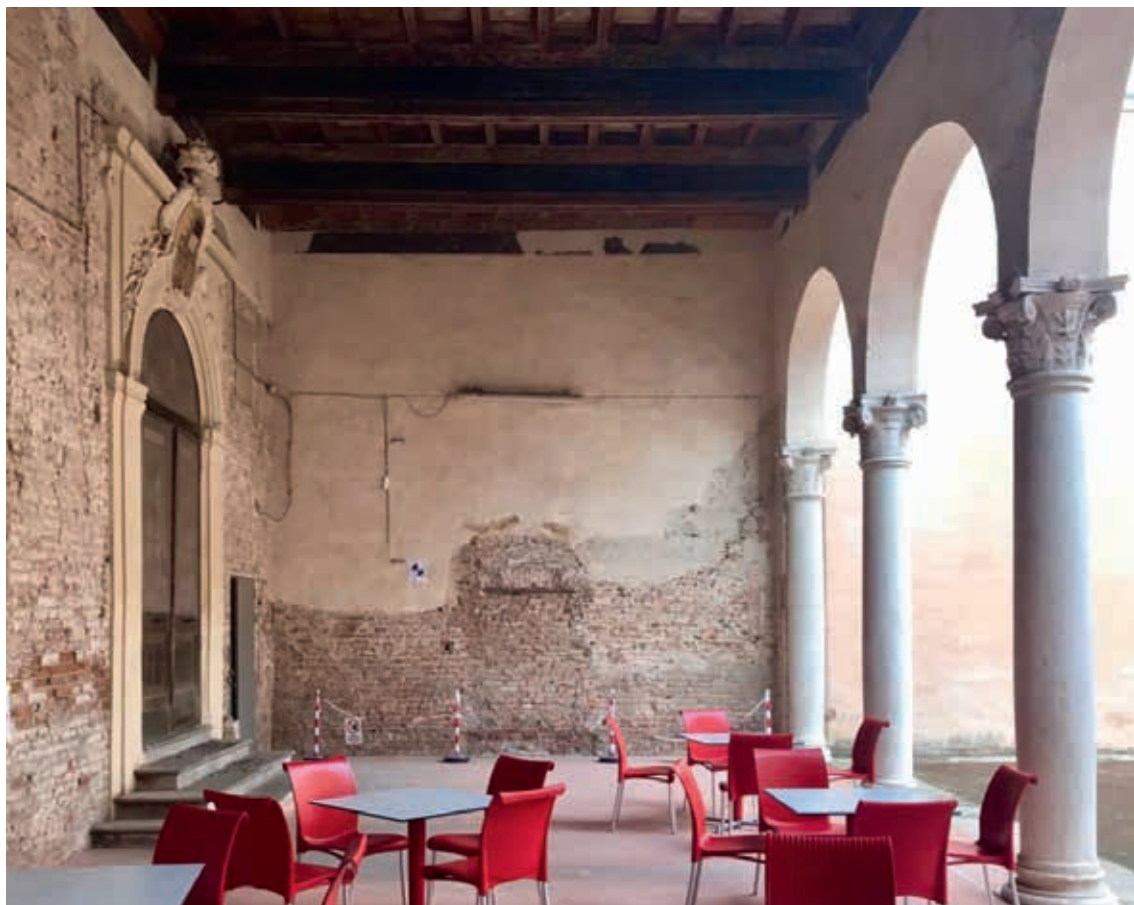
Figura 1 – Palazzo Tassoni Estense, Ferrara: la parete selezionata per il monitoraggio in situ (sullo sfondo) si trova sotto un portico, nel cortile dell'edificio

Nonostante l'edificio sia stato sottoposto ad un intervento di restauro scientifico, l'esperimento è stato condotto in un'area non ancora ristrutturata, che ha permesso di installare più liberamente il laboratorio. La parete selezionata su cui sono stati condotti i test, orientata ad Est/Sud Est, è situata sotto un portico (figura 1). Questa situazione fa sì, da un lato, che la parete non si bagni come le altre facciate esposte alle intemperie, dall'altra, l'ombreggiamento dato dalla presenza del portico limita l'asciugatura, poiché la parete non riceve irraggiamento solare diretto. Il fenomeno è, pertanto, studiato nel suo stato più puro, in quanto dipende esclusivamente dai fenomeni di trasporto del vapore. La particolare configurazione è molto frequente negli edifici storici, quindi, pur rappresentando una situazione specifica, può comunque essere rappresentativa di molti edifici appartenenti al patrimonio storico.

La parete è costituita da mattoni di tipo "bolognese" (28x14x6 cm), comunemente utilizzati in edifici della stessa area geografica con caratteristiche analoghe e posati con fuga di circa 2 cm, e intonaco (sia interno sia esterno), a comporre uno spessore murario complessivo di 32 cm.

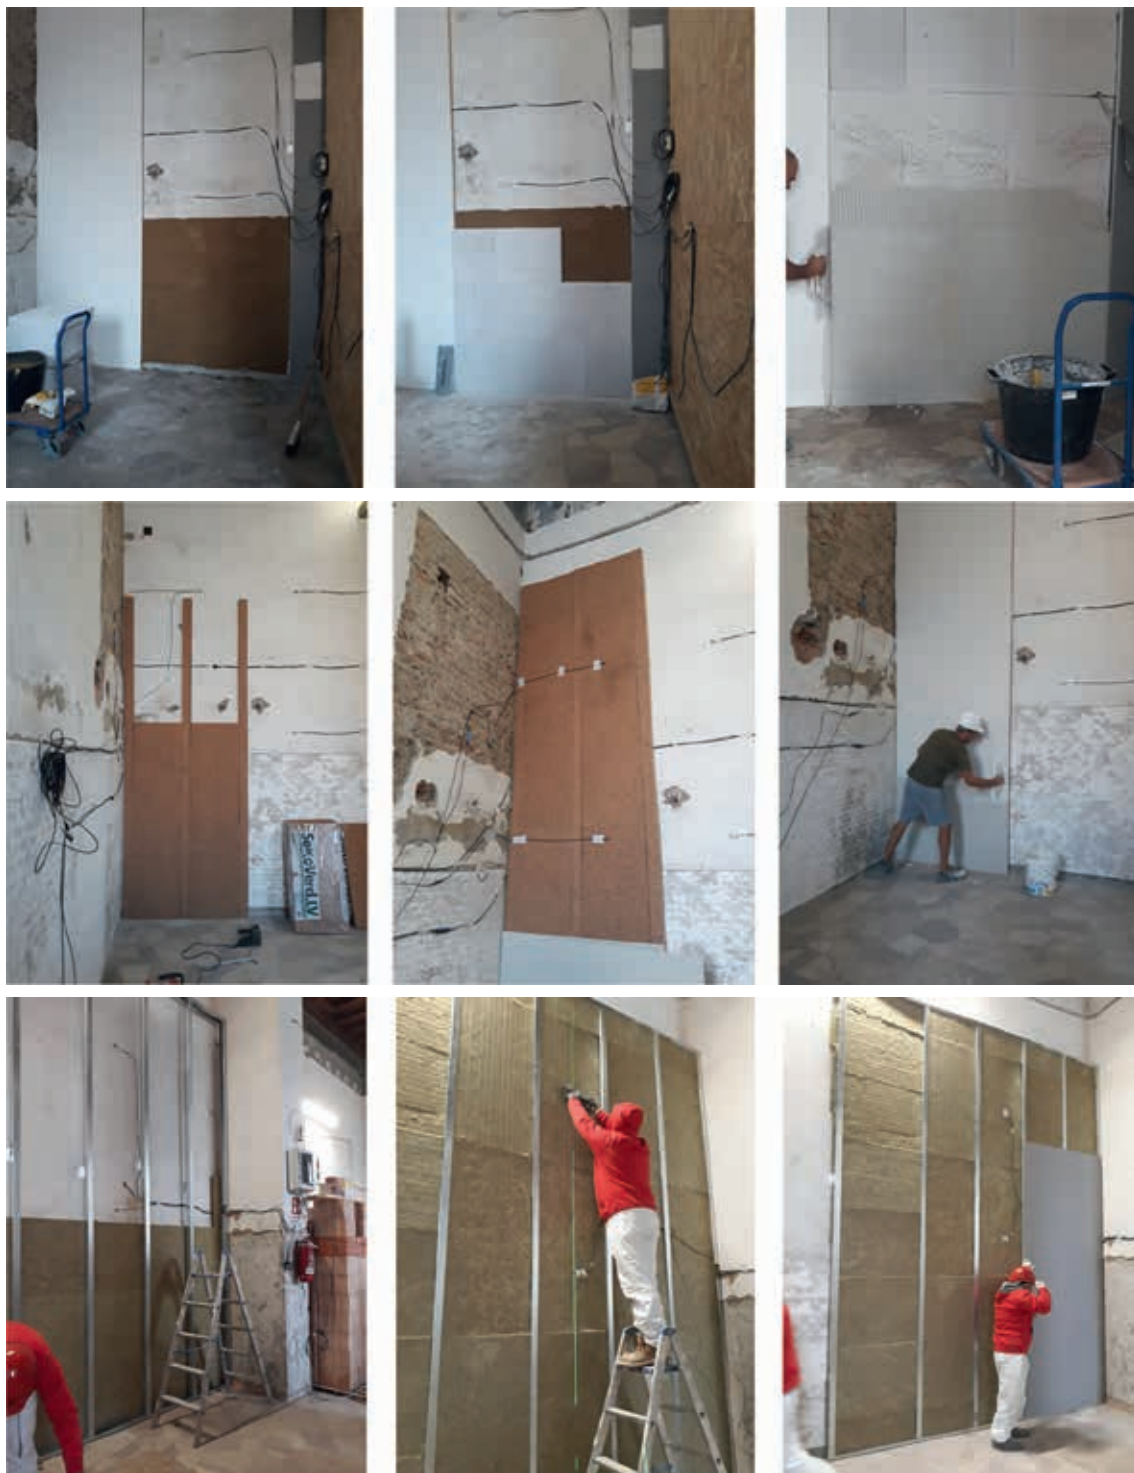
Figura 2 – Fasi dell'installazione delle tre tecnologie di isolamento termico scelte per i test: blocchi in isolante minerale incollati con malta reversibile (a); pannelli in sughero montati a secco con struttura in legno (b); pannelli di lana di roccia con montanti in acciaio separati dal muro con uno dei due pannelli isolanti (c)

Al termine della discussione, la decisione finale ha portato alla selezione di tre soluzioni che permettessero di studiare un materiale con una finitura in continuità con quella storica, uno naturale e tradizionale utilizzato, però, in modo innovativo e un materiale molto diffuso sul mercato, caratterizzato da una "posa a secco". Nello specifico le stratigrafie installate sul muro storico sono (figura 2 a, b, c):

- a) isolante minerale, in blocchi (100 mm) incollati alla parete con una malta adesiva reversibile (spessore 8 mm), provvisti di uno strato di malta di finitura da 10 mm;
- b) sughero, in pannelli (50 mm) sostenuti da una propria struttura di ancoraggio in legno (rivesti-

ta sulle due facce con un sottile strato di sughero per eliminare il ponte termico), con montanti fissati puntualmente alla parete storica, e con pannelli rifiniti con una lastra in gessofibra;  
c) lana di roccia, in due strati (40+60 mm) con telaio in acciaio zincato (separato dalla parete dal pannello da 40 mm per evitare il ponte termico), e placcati con un pannello di cartongesso. Come premesso, nessuna soluzione prevede la barriera al vapore.

I modelli termoigrometrici sono stati progettati secondo le sezioni di stratigrafia presentate in figura 2 (a, b, c) e 3. I dati climatici interni (valori  $T$  e  $RH$ ) derivano dai dati monitorati tra il 15 novembre 2019 e il 30 settembre 2020, mentre il file climatico esterno è stato ricostruito unendo i dati monitorati nel medesimo periodo a un dataset preesistente <sup>(5)</sup>.
